Risicoanalyse 'Schuren'

Schuren van de grachten in Gouda

Gemeente Gouda

september 2011
DEFINITIEF

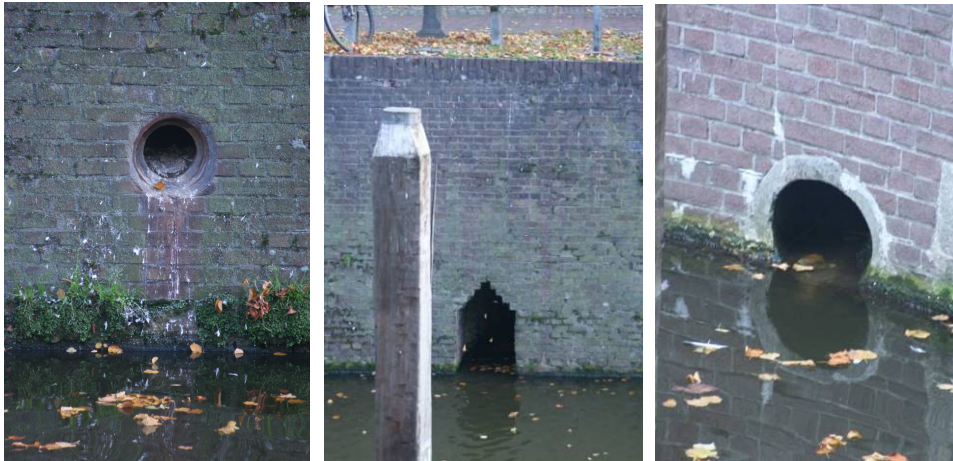
In de kades van de straten Oost- en Westhaven zitten ongeveer twintig doorvoerbuizen en 8 rioolaansluitingen, die bij een waterstandverhoging van één meter onder water lopen. De buizen zitten op verschillende hoogten en hebben verschillende groottes. De meeste buizen dienen als broedplaats voor vogels. De functie van deze buizen is onduidelijk. Met een stok van 2 m lang is in de buizen gestoken om te inventariseren of deze nog gangbaar zijn. Hierbij is geconstateerd dat de meeste buizen vol zitten met grond. Mogelijk is sprake van oude verbindingen met de kelders onder de aanliggende huizen. Hierdoor zouden kelders wateroverlast kunnen krijgen vanwege de waterstandverhoging.

De acht riooluitlaten bevinden zich allen rond het streefpeil in de grachten. Bij een aantal uitlaten kon achter de uitstroomopening in de gracht worden geconstateerd dat zich in de overstortbuis een overstortmuur bevindt op enkele dm's boven het normale peil in de gracht. Bij grote regenval en vulling van het rioleringsstelsel wordt het surplus aan rioleringswater over deze muur in de gracht gestort. Als het grachtenpeil ten behoeve van het

schuren wordt verhoogd is waterstroming in de omgekeerde richting mogelijk: vanuit de gracht in het rioleringsstelsel. Hierdoor wordt het stelsel ongewenst belast.

Figuur 3: karakteristieke voorbeelden van openingen in de kade (deelgebied Oost- en Westhaven)

- Doorvoerbuizen in de kademuur tot 1 m boven de normale waterstand tijdelijk afdichten om zo eventueel lekken richting oude kelders tegen te gaan.
- Tijdelijk afdichten van de riooloverstorten om te voorkomen dat het rioleringsstelsel wordt belast met oppervlaktewater.
- Tijdelijk uitschakelen van de verlichting op de steigers en tijdelijk demonteren van de verlichtingspalen en voedingskasten.
- De lampen die de Uiterste Brug verlichten hoger ophangen.

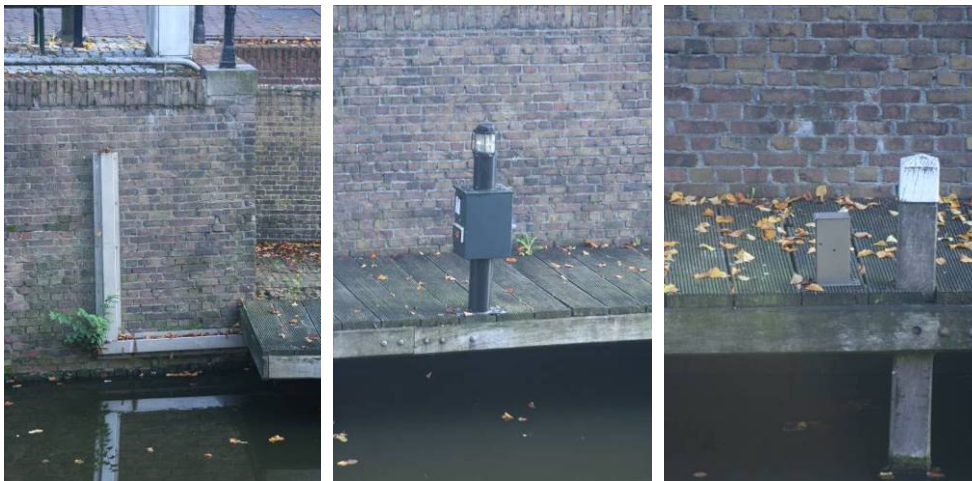
In het gebied zijn twee steigers aanwezig, waaraan schepen kunnen liggen. De palen waaraan deze schepen afmeren zijn ongeveer één meter hoog waardoor de schepen mogelijk gaan drijven als de het water met één meter wordt opgezet. De schepen zijn tijdens de waterstandverhoging niet bereikbaar via de steiger, omdat deze op 30-50 cm ligt. Daarnaast is elektriciteitsvoorziening (met lampen) op de steigers aanwezig. Deze komen volledig onder water te staan. Ook komen twee kleinere plateaus onder water te staan, wat overigens tot minder problemen leidt.

Figuur 4: steigers met elektriciteitsvoorziening (deelgebied Oost- en Westhaven)

Twee lampen om de Uiterste brug van onderen te verlichten. Eén daarvan komt deels onder water bij verhoging van het waterniveau met één meter.

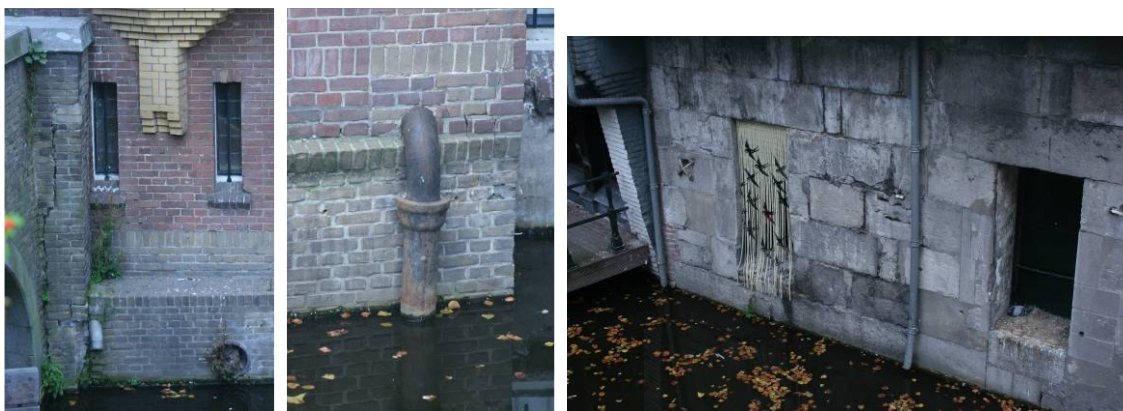
In het gebied zijn vier buizen in de muren aanwezig. Een aantal ervan zullen te maken krijgen met waterinstroom. Onduidelijk is wat de gevolgen zijn. Daarnaast zijn vijf buizen (meeste regenpijpen) in dit deel van de grachten aanwezig.

Figuur 6: Naast Hoornbrug (links), een buis en vlonder met deuren (rechts)

Ter hoogte van een wijnkelder met ramen op 60 cm boven Stadspeil is ook een houten vlonder in het gebied aanwezig. De houten vlonder staat op palen en de bovenzijde ligt op 0,6 m boven de waterlijn, waardoor het water tegen deze planken aan zal stromen. Daarbij zijn er twee venters (zijde Westhaven) en twee deuren aanwezig. Deze openingen zijn op minstens 60 cm, waarvoor geen problemen verwacht worden.

- Afdichten van raamopeningen, kelderingangen en andere doorvoeringen of buizen in de muren langs de gracht
- Uitschakelen van de elektriciteitsvoorziening en tijdelijk verwijderen van de verlichtingsarmaturen uit de duiker Dubbele Buurt
- De geleidingswerken onder de Hoornbrug vastzetten

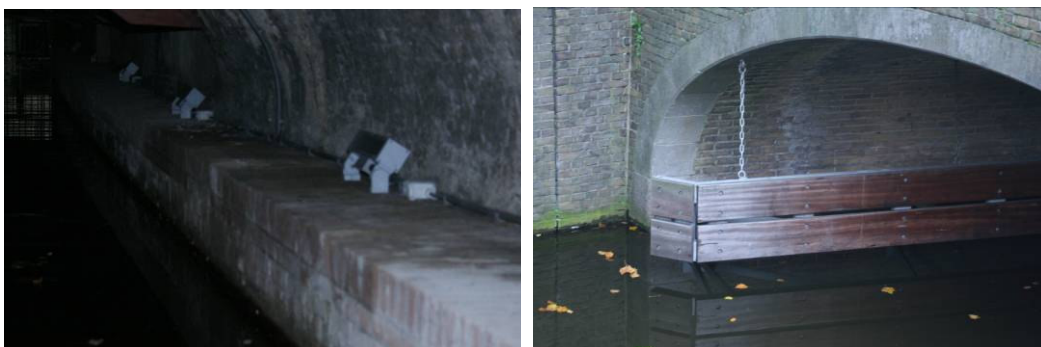
De elektriciteitsvoorziening voor de verlichting en de verlichting zelf in de Duiker Dubbele Buurt liggen op 35 cm van het Stadspeil. De elektriciteitsvoorziening ligt op een niveau waarvan het de vraag is of het water dat haalt. Wanneer het water zo hoog komt, zal de verlichting en elektriciteitsvoorziening ervan onherstelbaar beschadigen. Onder de Hoornbrug liggen geleidingswerken die onder water komen te staan. Deze zijn met kettingen bevestigd aan de kade. Door grote en snel veranderende stroomsnelheden is het de inschatting dat deze niet tegen het schuren bestand zijn.

Figuur 7: in Duiker Dubbele Buurt (links) en de geleidingswerken onder de Hoornbrug

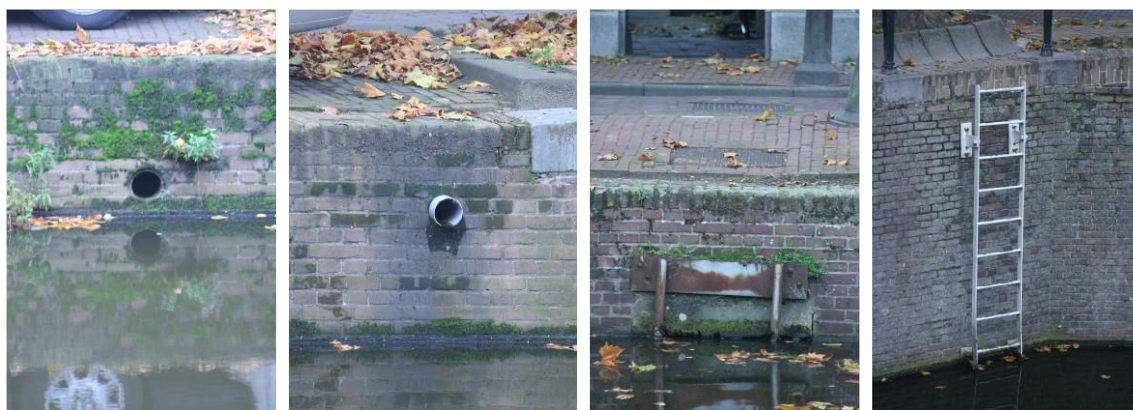
Een aantal trappen aan de kaden lopen tot het Stadspeil, waardoor deze wateroverlast krijgen. Deze trappen hangen momenteel in de buitenlucht dus verwacht wordt dat het extra water niet tot problemen leidt. Onder de bruggen zijn geleidingswerken aanwezig. Sommige geleidingswerken zijn gemonteerd aan de brug middels een ketting. Dit heeft niet tot nauwelijks risico.

Er zijn een 15-20 buizen in de kades waar het water instroomt bij de berekende waterstandverhoging. Slechts bij maximaal vier buizen is een kelder onder het aanliggende huis. Bij vijf openingen gaat het zeker om openingen naar/van het rioolstelsel. Zo zijn boven de openingen putten in de straat (3^e foto van links Figuur 8). Het risico, uitgaande dat er geen verbinding is met een achterliggende kelder, is niet heel groot vanwege de beperkte verhoging van 30 cm en de korte duur van die verhoging.

Figuur 8: Risico-objecten in deelgebied Binnengouwe

- Een aantal doorvoerbuizen met een mogelijke kelder erachter preventief afdichten

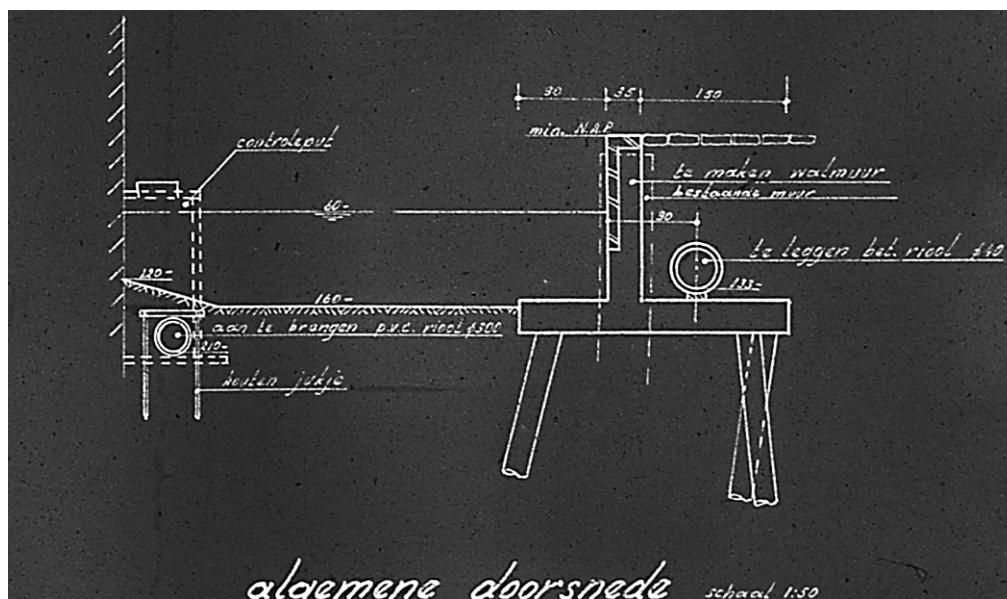
Het grootste risico voor de Peperstraatgracht is het riool dat in de gracht onder de waterspiegel ligt (zie onderstaande afbeelding).

Figuur 10: Principe doorsnede riolering in de Peperstraatgracht

In de gracht staan gemetselde rioolputten, die boven het water uitsteken. Ook steken er standleidingen het water uit, waarvan een aantal van boven open zijn, zie foto. Deze standleidingen zijn PVC buizen, die meestal niet extra zijn verankerd aan de kademuur. Ze dienen voor het tegengaan van druk in het riool. Het risico is dat standleidingen breken, waardoor de inhoud van het riool de gracht instroomt.

- De verwachting is dat de hydraulische belasting vooral van invloed is op de standleidingen. Door verhoogde en snelveranderende stroomsnelheden (mede vanwege de translatiegolf) kunnen de onverankerde standleidingen breken/losschieten. Door de standleidingen te verankeren is de verwachting dat de standleidingen de veranderende hydraulische effecten kunnen weerstaan.
- Buizen en doorvoeringen in de kademuur, die nu niet in verbinding staan met het water van de gracht en zich tot 20 cm boven de waterlijn bevinden, preventief afdichten.
- De Volmolenduiker moet tijdens het schuren gesloten zijn, om geen extra water in de Peperstraatgracht te laten.

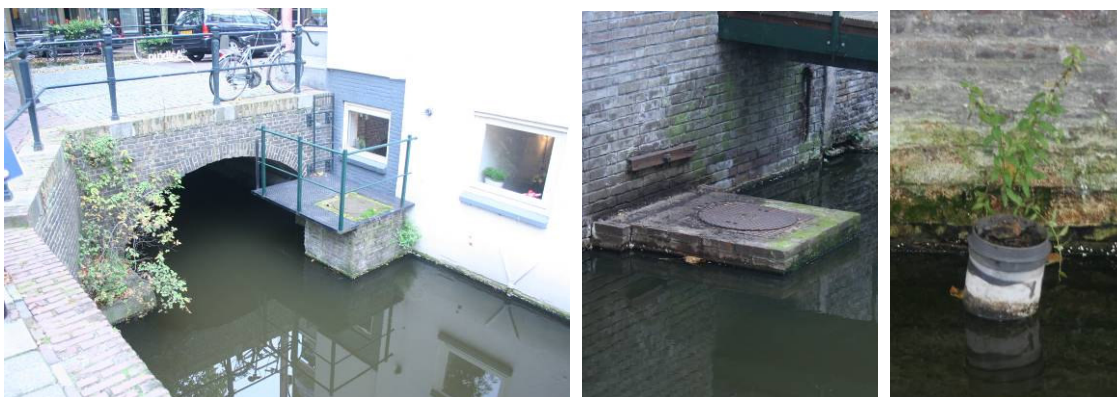
Naast standleidingen lopen er ook regenpijpen en afvoerbuizen naar het riool. Dit zijn vermoedelijk allen gesloten systemen. Het risico dat deze beschadigen is niet groter door het schuren van de grachten. In de kade zit een aantal buizen rond de waterspiegel. Ook is op een enkele locatie is een venster of deur aanwezig. Vermoedelijk is hier geen verhoogd risico op schade of overlast.

Figuur 11: Risico-objecten in de Peperstraatgracht

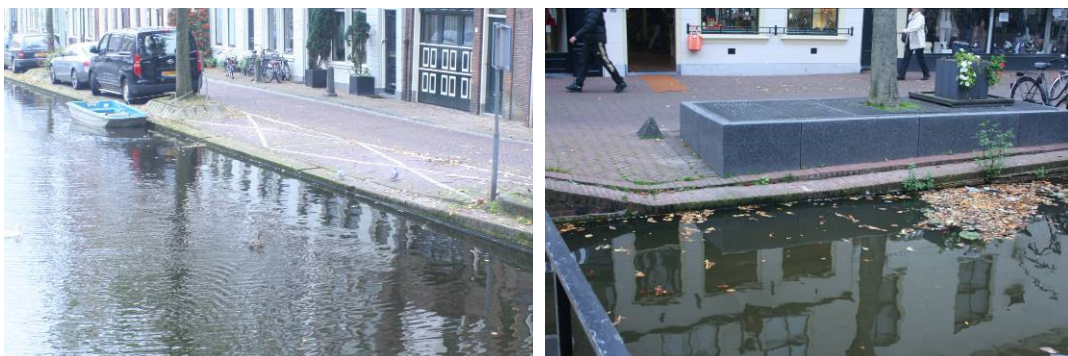
Vanuit de hydraulische analyse werd gesteld dat twee plaatsen in de binnenstad het gevoeligst zijn voor een overstroming van de kades: De Turfmarktgracht (maximale berging = 10-15 cm) en de Zeugstraatgracht (maximale berging = 20 cm). Tijdens de risicoanalyse is bepaald dat de kaden langs de Zeugstraatgracht en een deel langs de Molenwerfgracht lager zijn dan 20 cm boven Stadspeil. Dit betekent dat er water over de rand van de kade stroomt. Dit is ook deel het geval bij de Turfmarktgracht. Echter loopt de kade schuin op naar de huizen, zodat hier slechts beperkt wateroverlast optreedt. De Turfmarkt heeft zodoende een beperkt risico in tegenstelling tot de Zeugstraatgracht.

Figuur 14: Lage kades langs de Turfmarktgracht (links) en Zeugstraatgracht

- Door de sluisdeuren achter de kerk te sluiten stroomt het water niet verder. Dit zorgt ervoor dat de watergolf van het schuren terug richting de Dubbele Buurt wordt gekaatst. Dit leidt tot een verminderde waterstandverhoging in de Achter de Kerkgracht, Molenwerfgracht en Zeugstraatgracht (zie hoofdstuk 2, tabel 2). Hierdoor kunnen de risico's in dit traject worden vermeden.
- Doorvoerbuizen in de kademuren tussen de duiker Dubbele Buurt en de keersluis dichten.

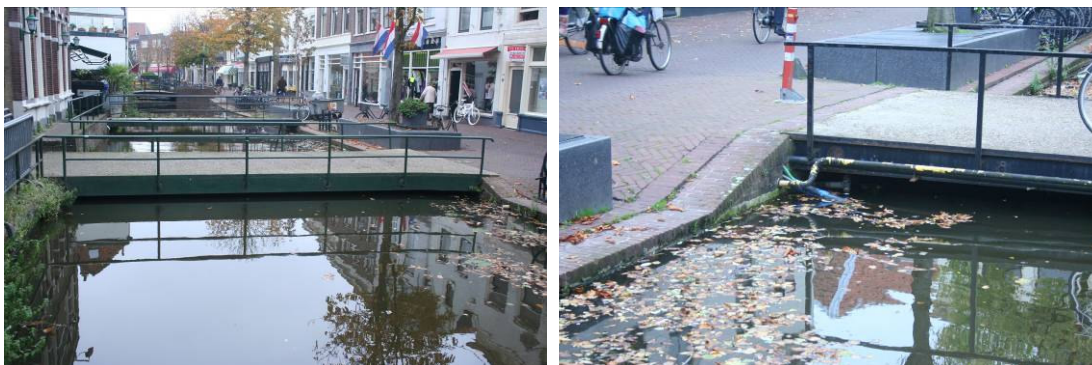
Een drietal bruggen over de Zeugstraatgracht hebben een opening van ongeveer 10 cm. Dit betekent dat water tegen de brug stroomt bij een opzet van 15-20 cm. Bij een aantal bruggen loopt evenwijdig op dezelfde hoogte een bundel van elektriciteitskabels. Deze komen ook onder water te staan, waardoor deze beschadigd kunnen raken of kortsluiting zou kunnen ontstaan.

Figuur 15: Lage bruggen over de Zeugstraatgracht en elektriciteit langs die bruggen
